## Problem med bygeln på 31-pinskontakt till backkamera MB Sprinter

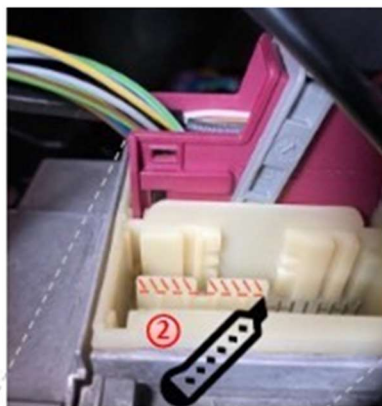
I vissa fordon stöter man på ett problem med att kontakten inte kan pressas in tillräckligt långt, så att bygeln kan låsas.

socket (red marked area)

Detta kan åtgärdas genom att man med skär av en bit av "mellanväggen" i kontakthuset, enligt bild nedan. Den streckade delen på mellanväggen ska skäras av.

Cut off a plastic part at the original 31pin
